Teknisk besiktning av Brf Ritbrädet 1, Vällingby

Besiktningen av Kv Ritbrädet , Jämtlandsgatan 70 – 116 i Vällingby, utfördes den 24 september 2010 av Tomas Olsson Grontmij AB, Barab.

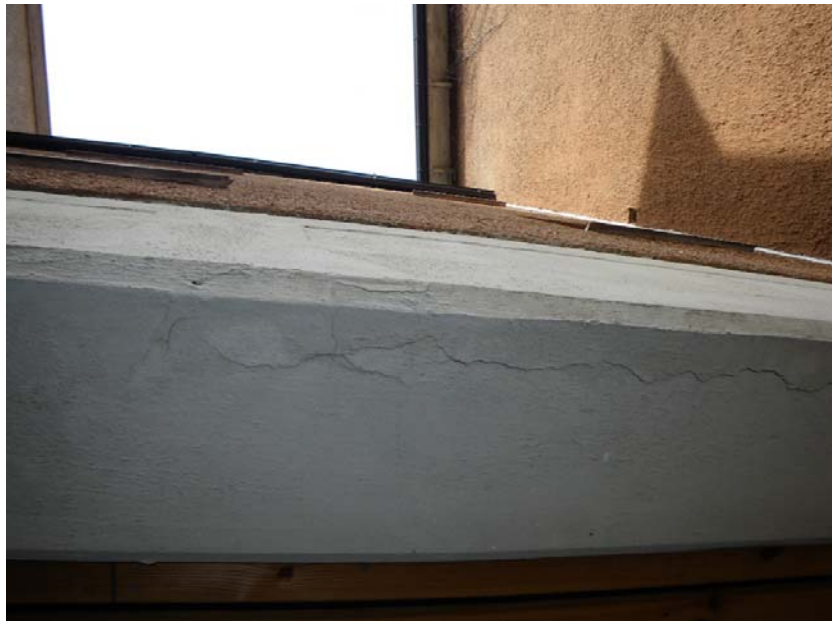
Noteringar: Sprickor noterades i balkar, portal mellan port 78 – 90.

Undersida balk

Bedömning: Förekomsten av sprickor i balkarna kan indikera att konstruktionen försvagats. En sakkunnig på betong bör därför utreda saken.

Åtgärder: Utredning av skador i betong

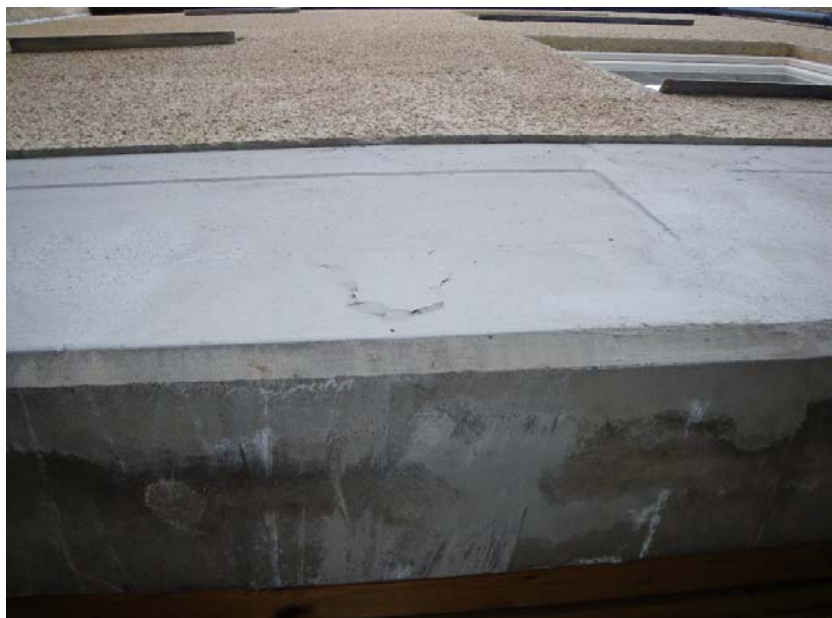
Spricka framkant balk

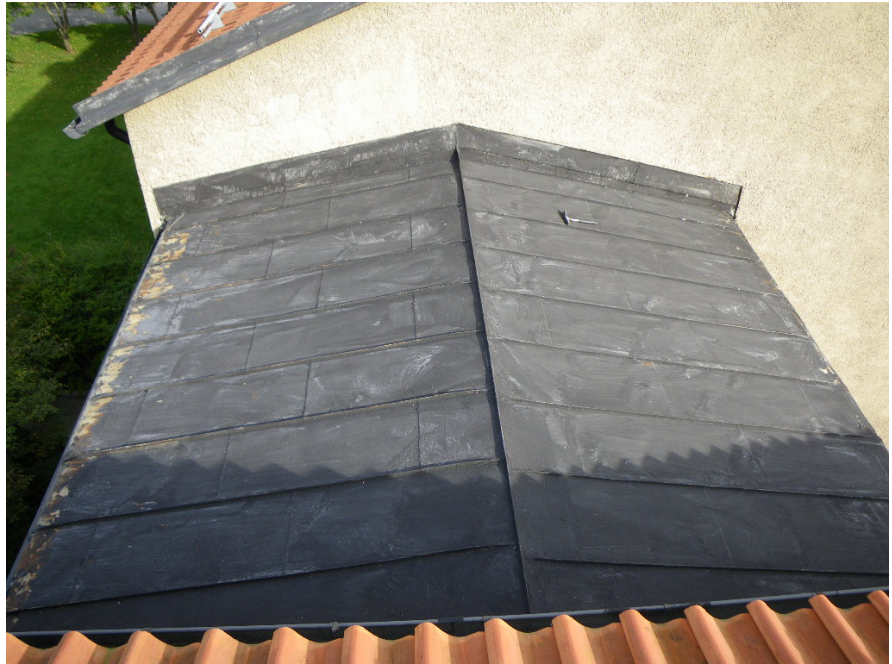
Låglutande tak med skivtäckning

Noteringar: Tak till byggnader 4-13 är nyligen omlagda år 2010. Plåttak flagnar kraftigt, tendenser till rostangrepp. Tak hus 3 omlagt 2007 med betongtakpannor.

Bedömning: Tegeltaken är nyligen utbytta och har ca 30-35 år kvar till nästa åtgärd. Plåttaken är i omedelbart behov av målningsreovering.

Åtgärder: 9 st separata plåttak om vardera ca 31 m² (tot 279 m²) målningsreoveras.

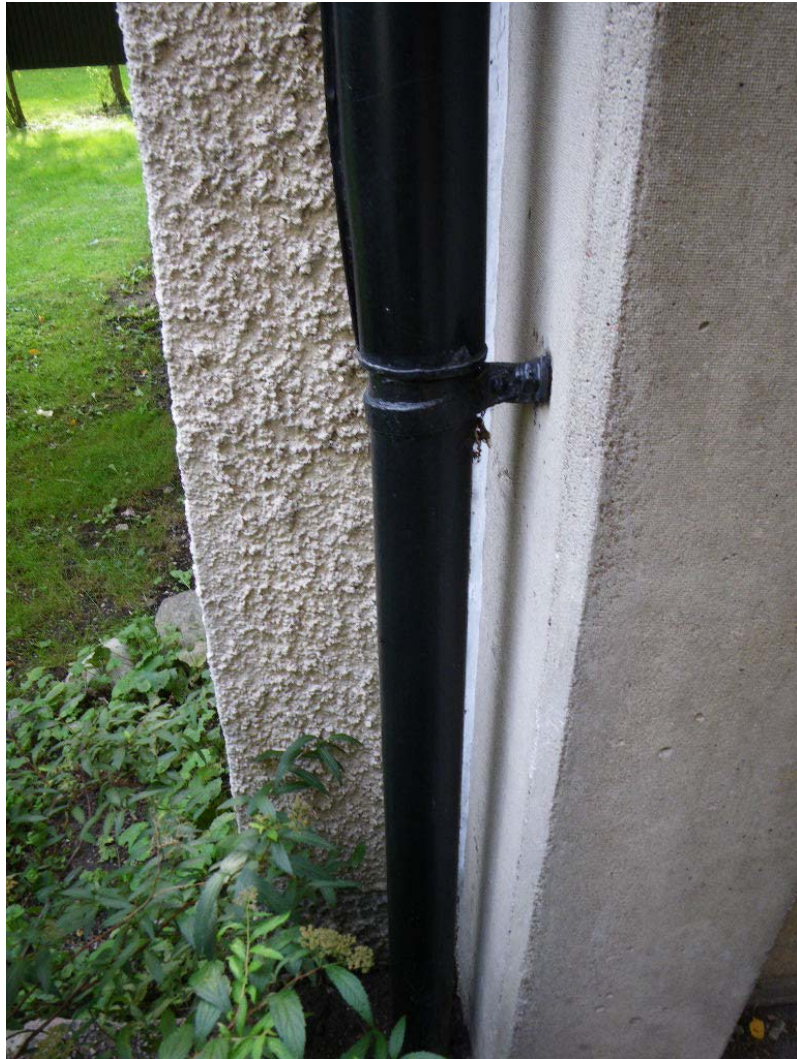
Vid portaler ansluter stuprören till gjutjärnsrör av klenare dimension. Tecken finns på att dessa satt igen vid några punkter.

Stuprör vid portal

Noteringar: Rören vid portalerna kan sättas igen varför dessa bör rensas med regelbundet intervall.

Åtgärder: Rensning av samtliga dagvattenrör vid portaler utförs 2011.

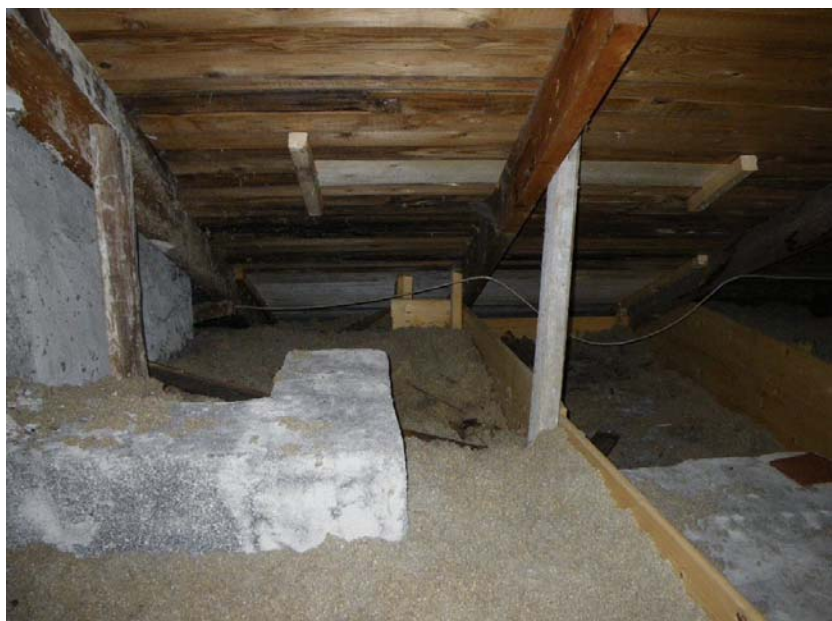
Vindsbjälklag trapphus 108

Noteringar: Fuktskada noterad i trapphus 108. Isolering har tagits undan

Åtgärd: Komplettering av isolering när bjälklaget torkat upp.

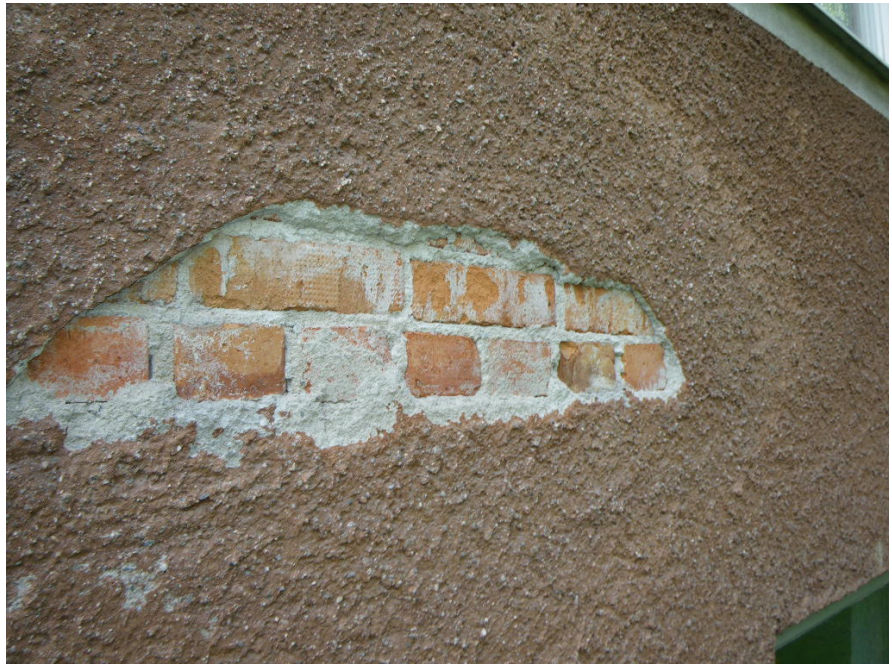
Putssläpp

Noteringar: Putsen är den ursprungliga. En mängd mindre skador noterades. Bomljud förekommer frekvent. Vid ett antal punkter har större områden puts helt släppt från murteget.
Skador finns runt fogar i väggvinkel fasad ovan portaler.

Bedömning: Fasaderna är i behov av helrenovering under de närmaste åren. Vid renovering bör en tilläggsisolering göras. Omfogning av dilatationsfogar. Eventuellt kan dessa fogar innehålla PCB varför en provtagning är nödvändig.

Åtgärder: Tilläggsisolering med 50 mm mineralull och putssystem av tjockputstyp.
Omfogning av dilatationsfogar.
PCB inventering av fog.

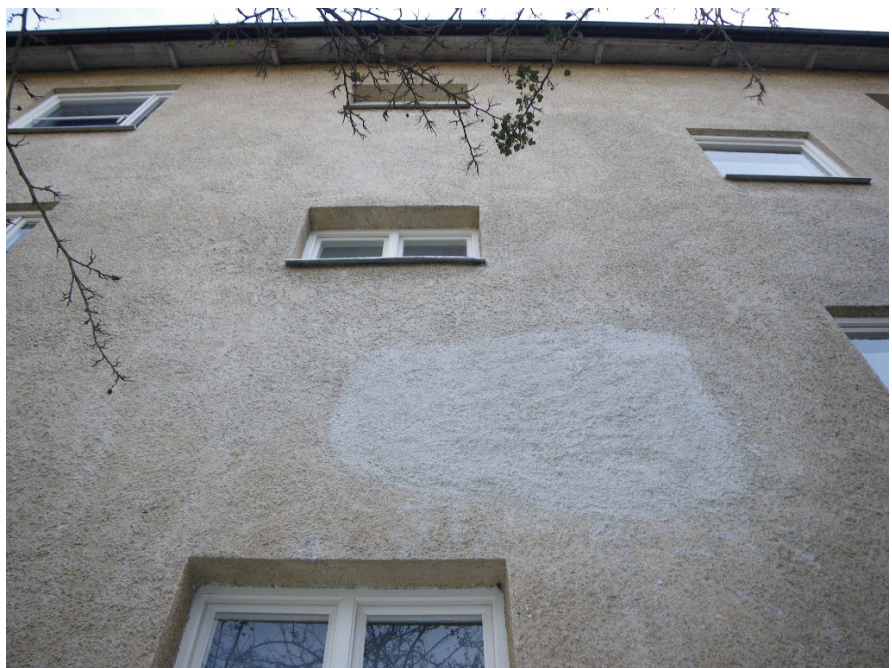
Putslagning med avvikande färg

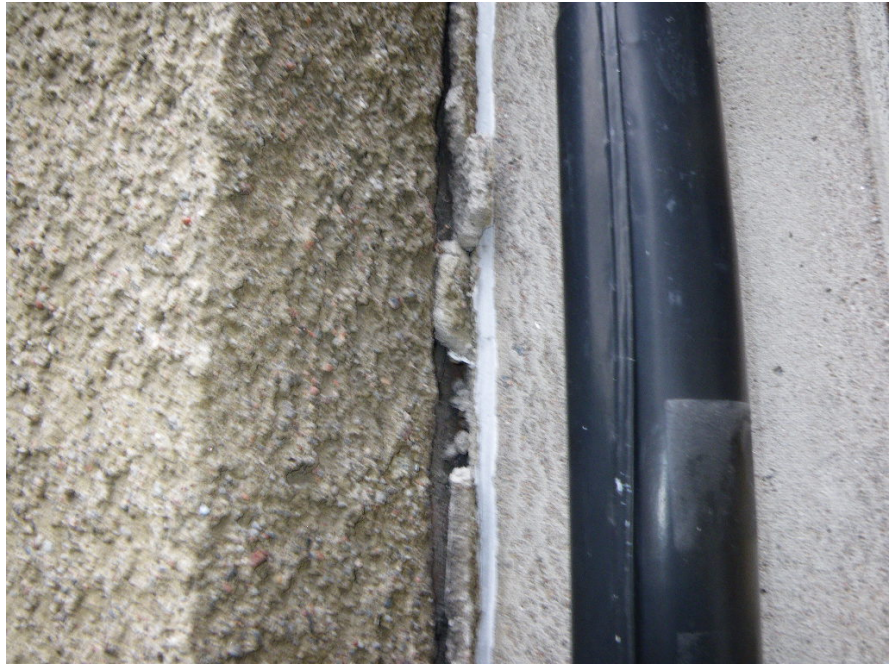
Skador runt mjukfog

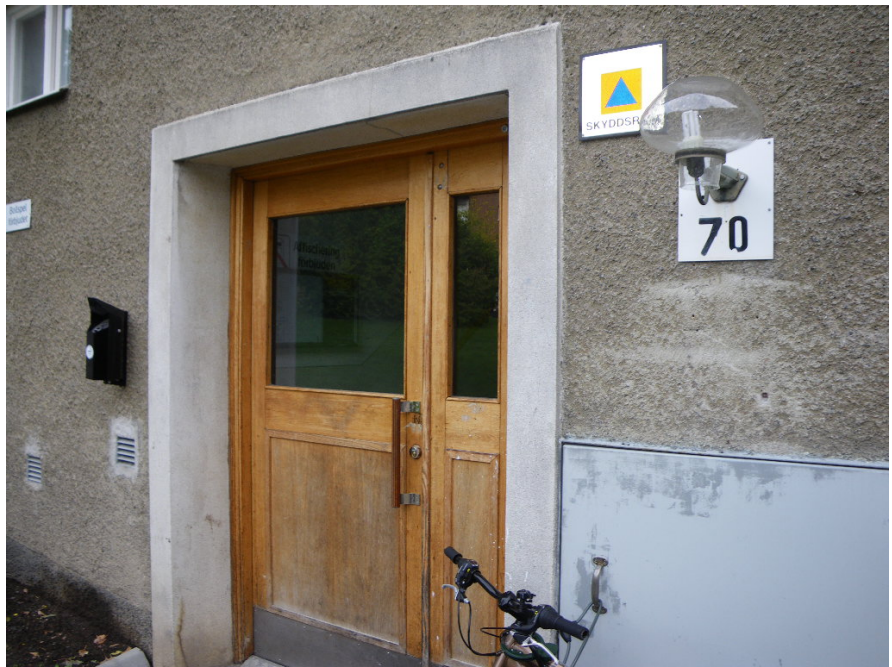
Noteringar: Portarna är slitna och bedöms vara i behov av utbyte under de närmaste åren.

Entréparti

Åtgärder: Byte till nya ekpartier.

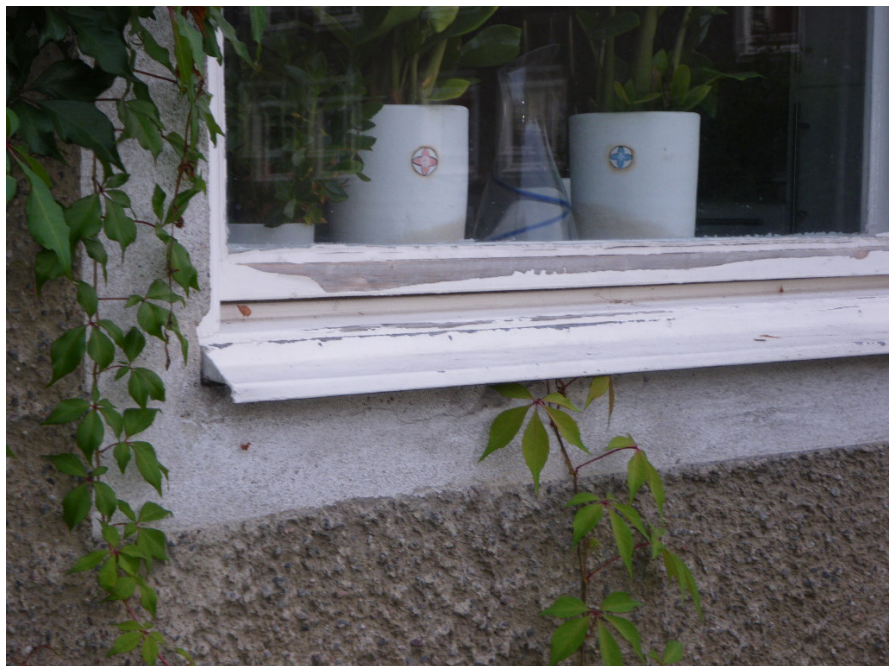
Fönster med flagad färg.

Noteringar: Fönstren är i relativt gott skick enligt stickprovskontroll. Utvändiga målningsrenovering är utförd under de senaste åren. Det förekommer dock klagomål på att det drar från fönstren och att de även kärvar vid öppning och stängning.

Bedömning: Trots att fönstren är i relativt gott skick så bör man byta ut dessa vid en fasadrenovering. Vinsten är en viss energibesparing samt ljudkomfort.

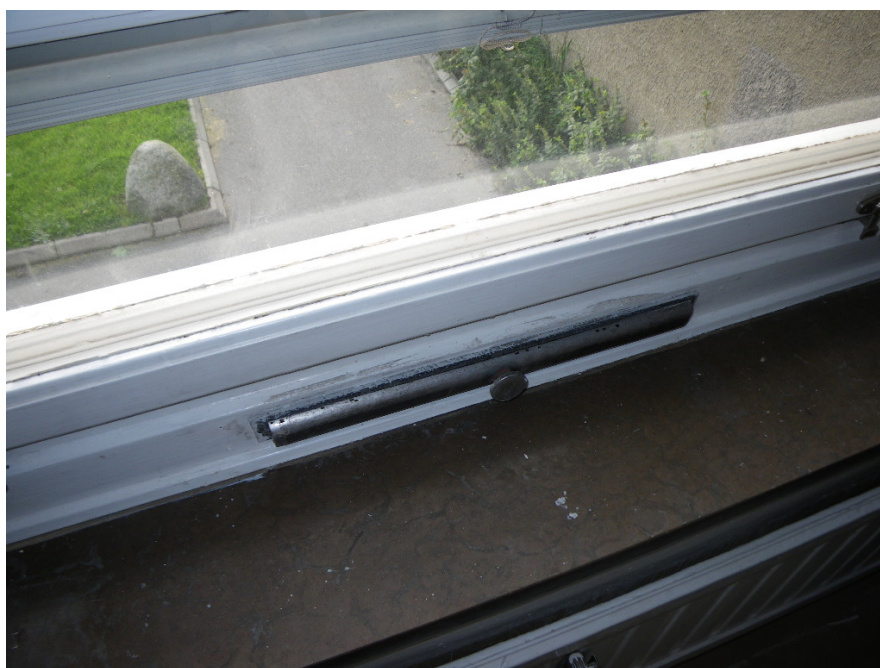
Fönster med uteluftsventil i karmunderstycke

Vid stickprovskontroll så noterades att det fanns fönster med uteluftsventil i karmunderstycket.

Bedömning: Vid mekanisk frånluft så bör uteluft tas in i överkant fönster för att undvika risk för drag

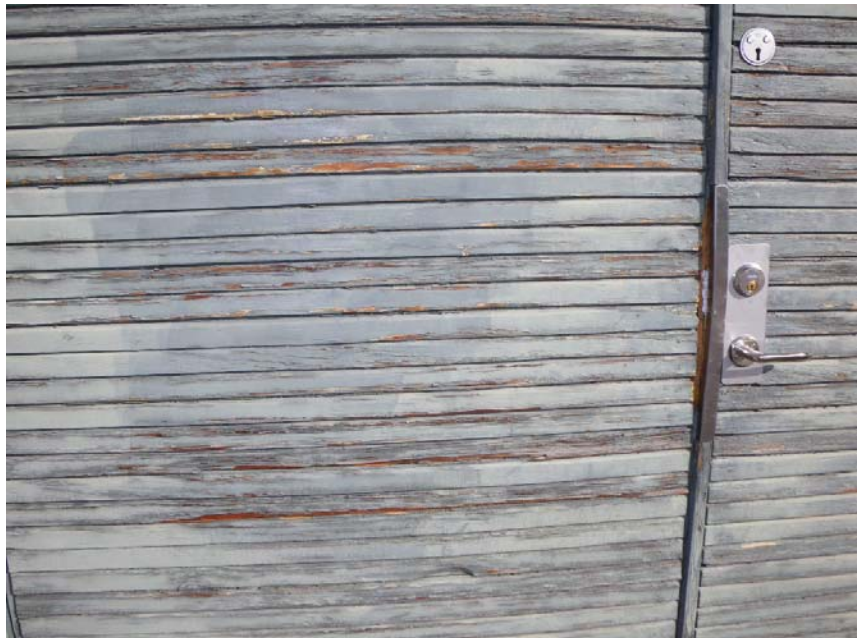
Noteringar: Färgen flagnar kraftigt, virket är uttorkat.
Hus 4: Dörrar har kraftiga rötskador varför byte rekommenderas.

Åtgärd: Målningsrenovering garageportar 37 st. Byte portar 20 st.

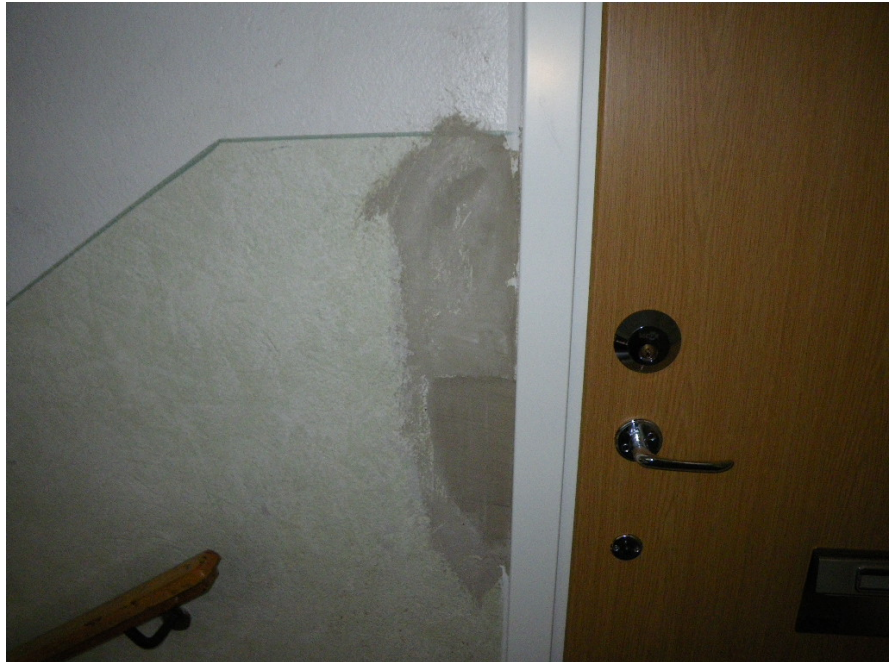
Port 70, skada efter dörrbyte

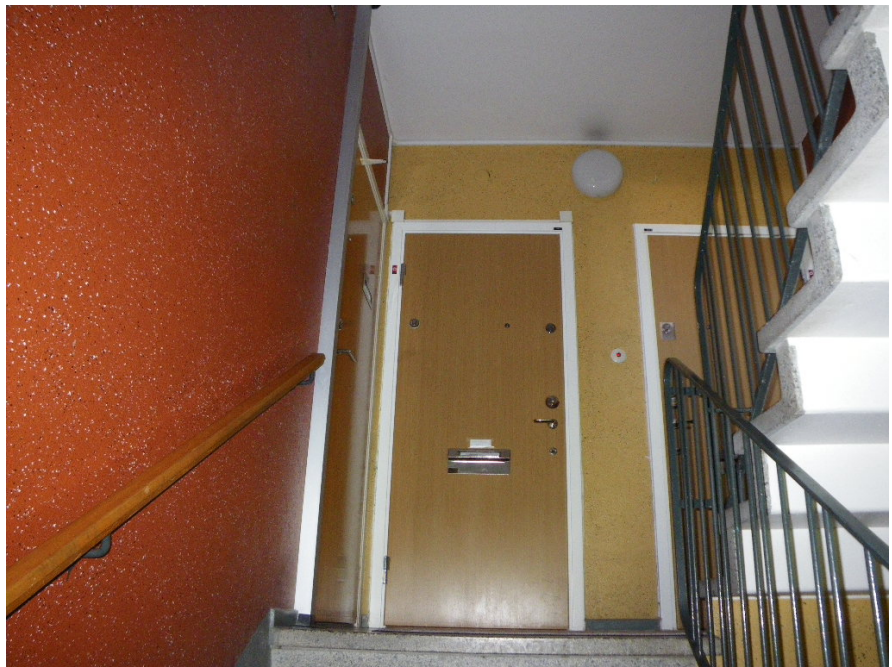
Äldre flingmålning

Bedömning: Flingmålade trapphus bedöms vara i behov av målningsreovering inom 3 år.

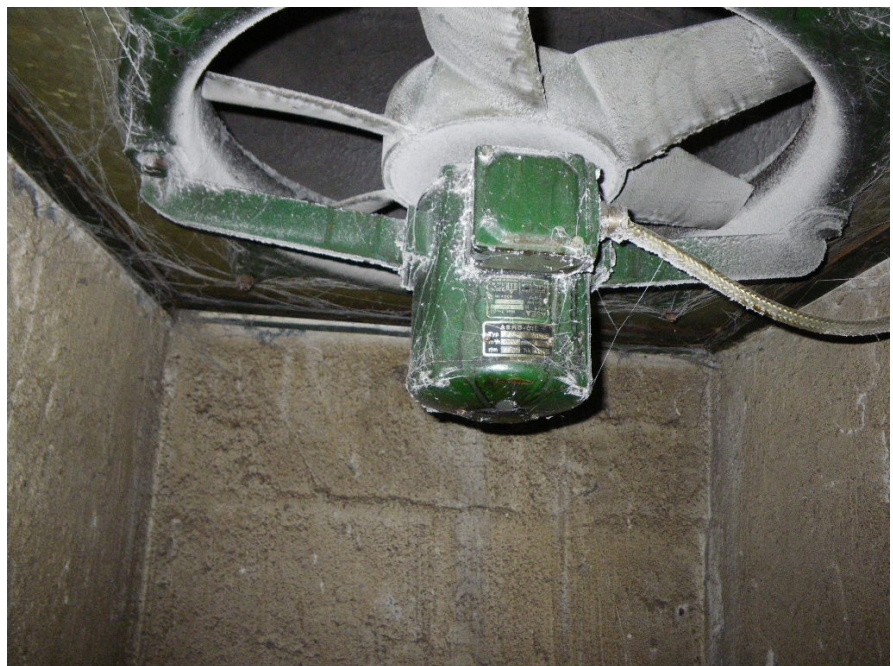
Frånluftsfläkt (från byggåret)

Noteringar: Frånluftfläktar i huvudsak från byggåret 1952. I ett par fastigheter så har dessa fläktar bytts ut under ca 1980-tal. Samtliga fläktar är tryck- och temperaturstyrda. Styr och reglerutrustning till frånluftfläktar är placerade i elcentraler.

Åtgärder: Byte fläktar och injustering.

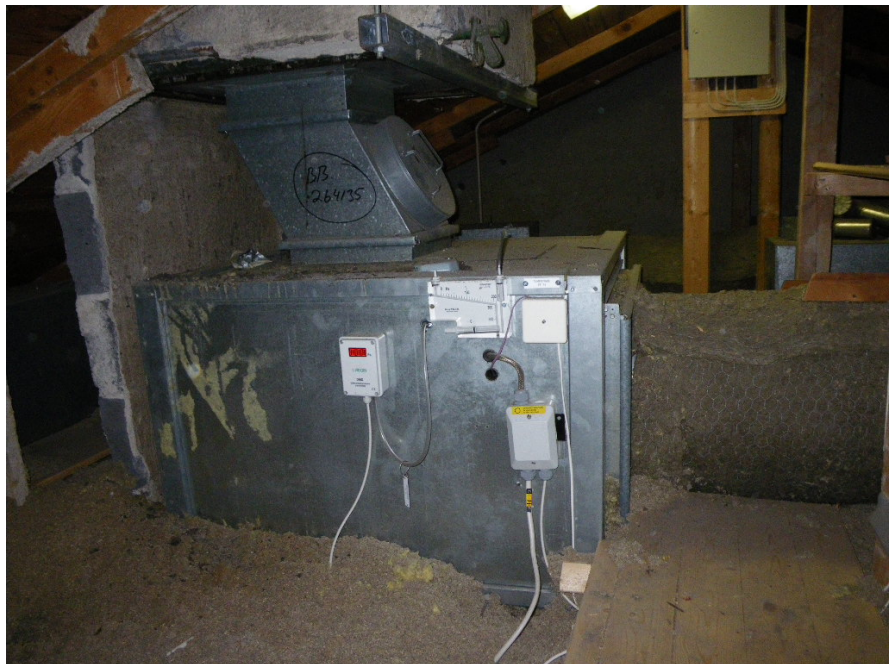
Frånluftsfläkt Jämtlandsvägen 72 - 76
