Teknisk besiktning av Brf Ritbrädet 1, Vällingby

Besiktningen av Kv Ritbrädet , Jämtlandsgatan 70 – 116 i Vällingby, utfördes den 24 september 2010 av Tomas Olsson Grontmij AB, Barab.

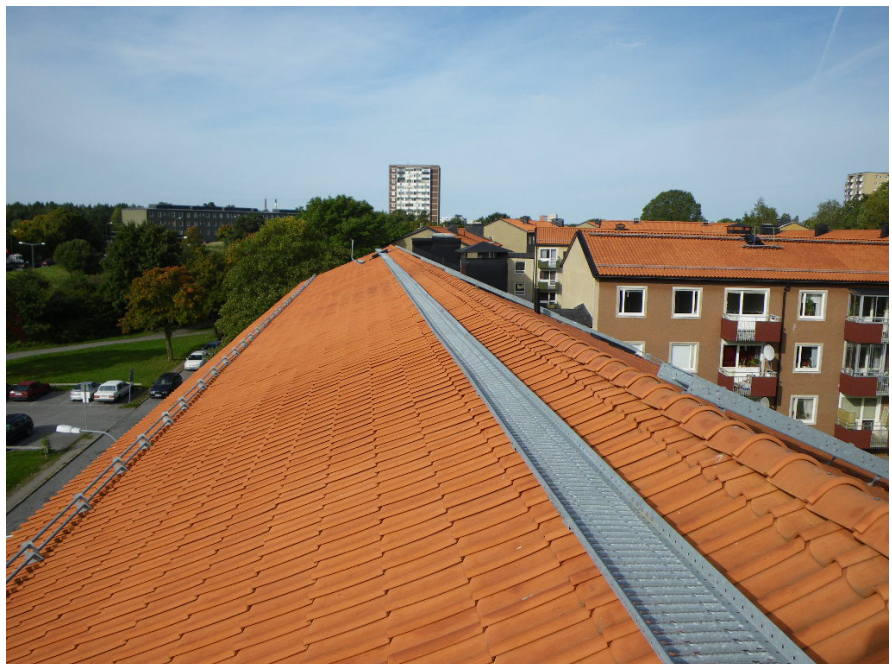
Enkupigt taktegel

Noteringar: Tak till byggnader 4-13 är nyligen omlagda år 2010. Plåttak flagnar kraftigt, tendenser till rostangrepp. Tak hus 3 omlagt 2007 med betongtakpannor.

Bedömning: Tegeltaken är nyligen utbytta och har ca 30-35 år kvar till nästa åtgärd. Plåttaken är i omedelbart behov av målningsreovering.

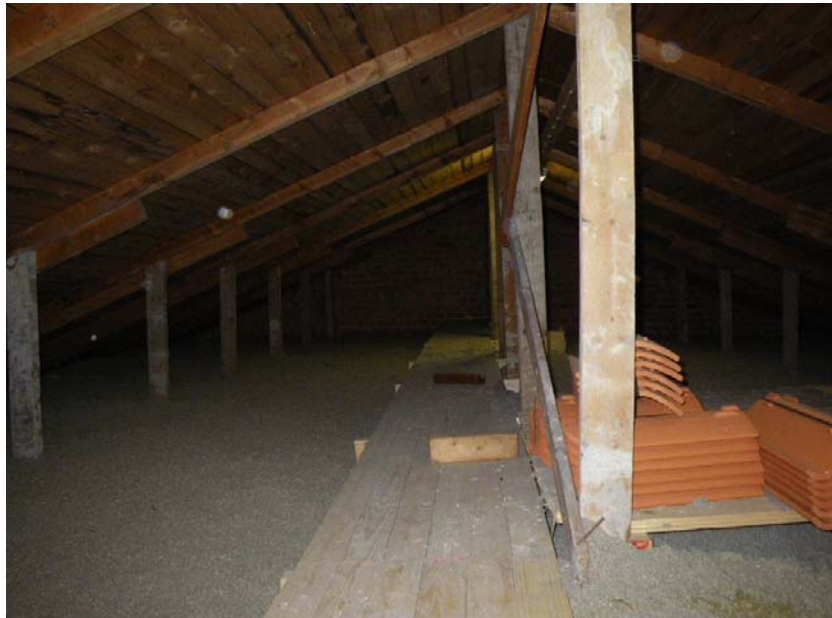
Isolering

Noteringar: Fuktskada noterad i trapphus 108. Isolering har tagits undan

- Fuktskada noterad i trapphus 108. Isolering har tagits undan.
Åtgärd: Komplettering av isolering när bjälklaget torkat upp.
- Föreningen upplever att antalet parkeringsplatser är lågt i förhållande till behovet. Det finns önskemål om att utöka antalet. Utredning av parkeringshus föreslås.

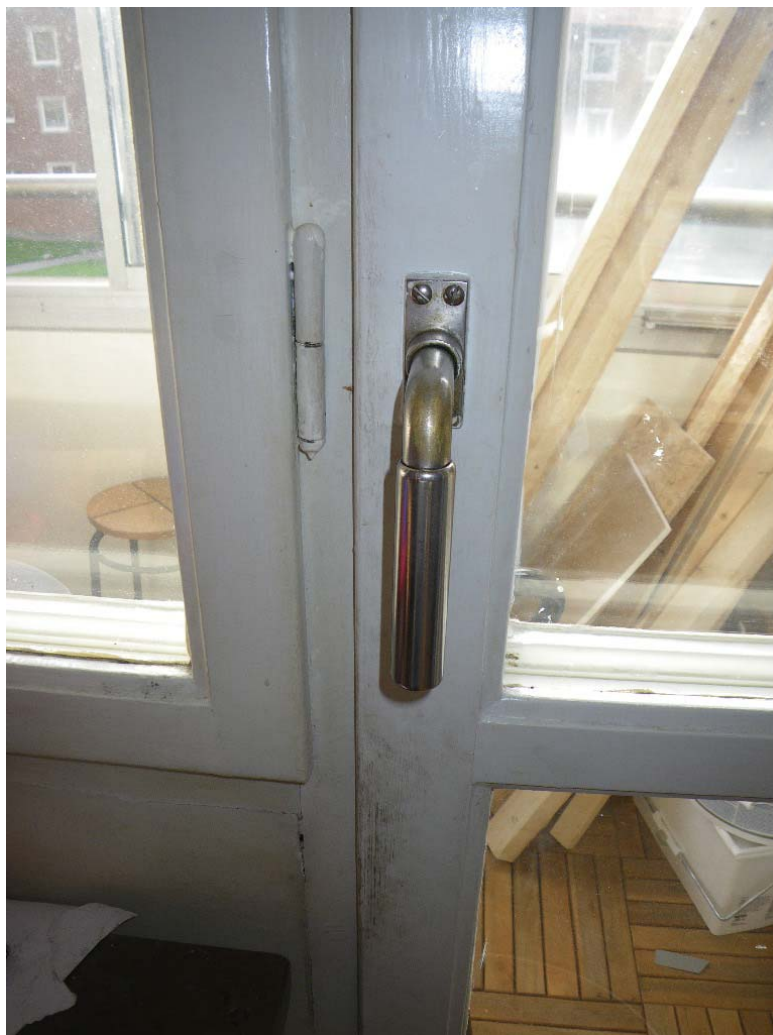
Balkongdörr

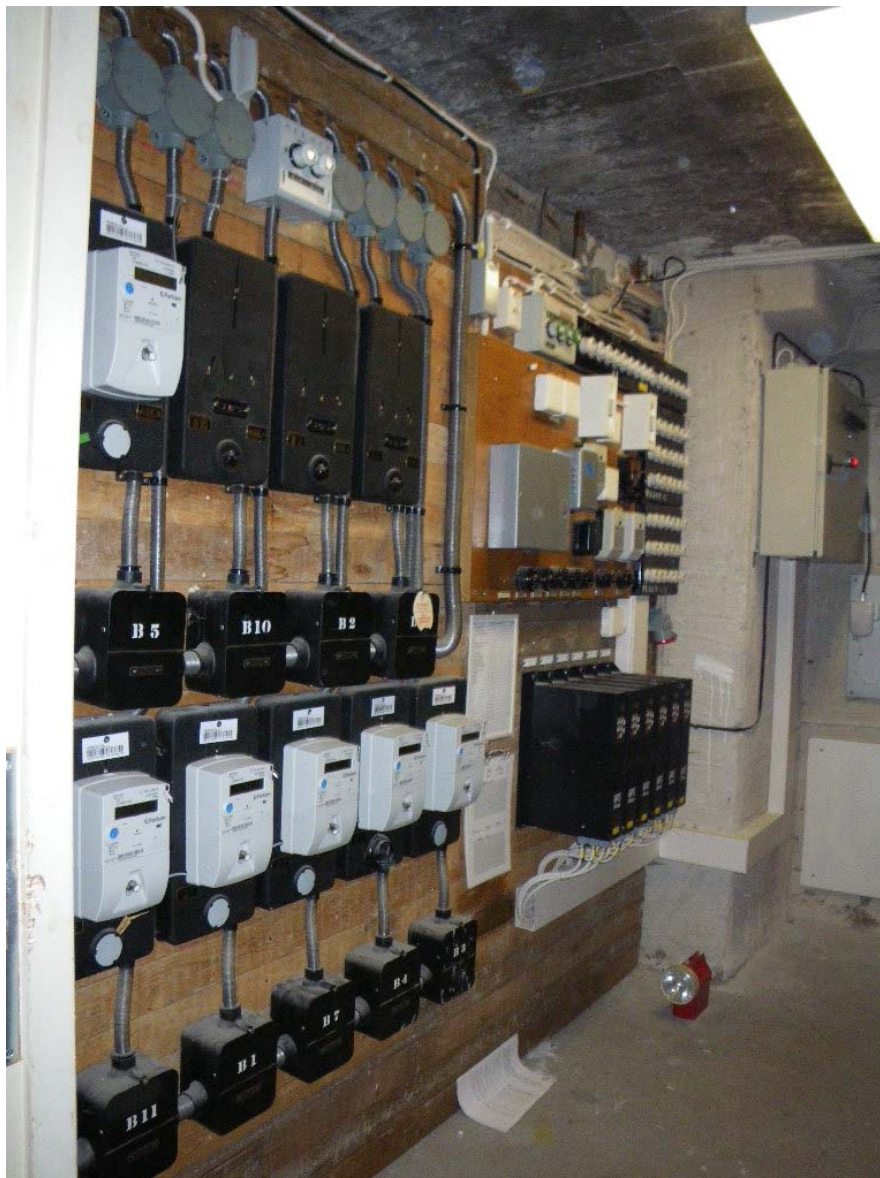
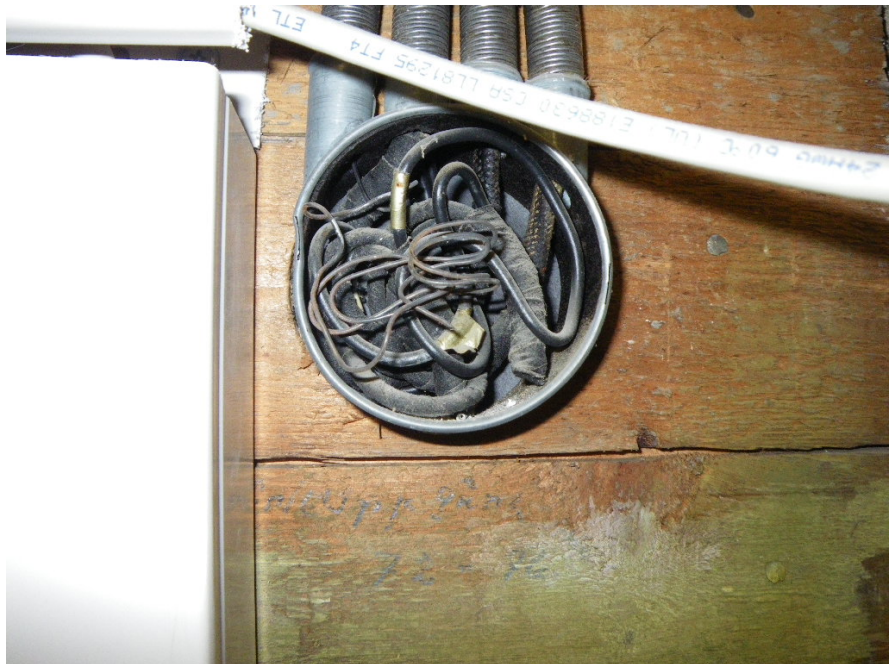
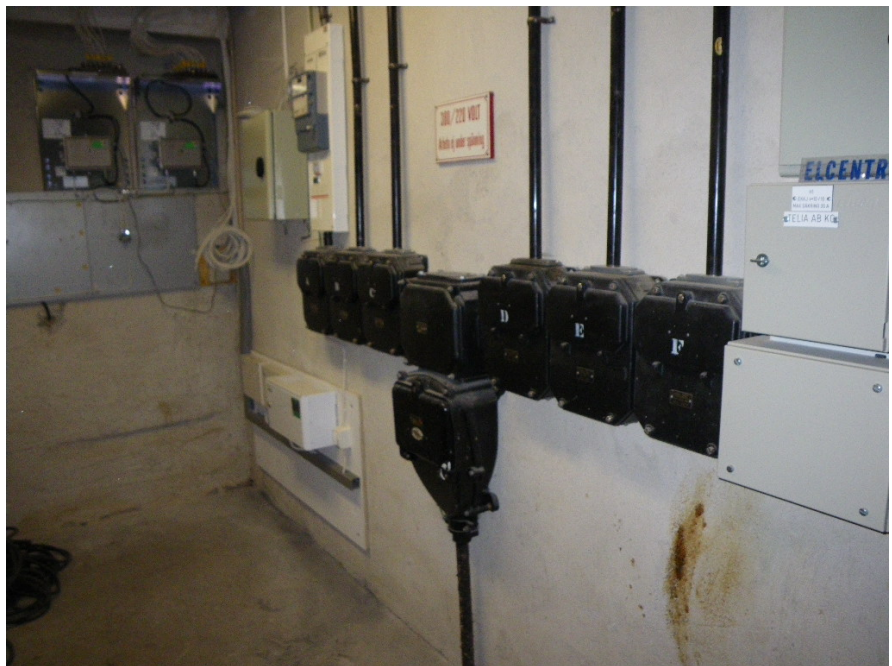
Konstruktion: Elinstallationer i huvudsak från byggnadsåret.

Noteringar: Uppgift om genomförd elrevision saknas.

Bedömning: En elrevision bör göras. Åtgärder bestäms utefter denna.
